Experiences and good practices to tackle eutrophication in shallow lakes
applying thin-layer sediment dredging technologies

霞ヶ浦における 大規模浚渫事業について

Kasumigaura for Large-Scale Dredging

霞ヶ浦河川事務所 副所長 舘野 悟

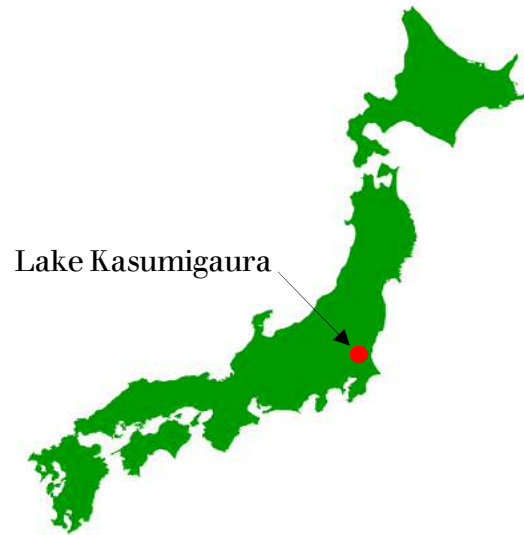
➤ 1. 霞ヶ浦の流域 Basin of Lake Kasumigaura

Lake Kasumigaura

霞ヶ浦の諸元 The dimensions of Lake Kasumigaura	
流域面積(km ²) Basin area	2,157
湖面積(km ²) Lake area	220
湖岸延長(km) Surrounding extension	262.9
平均水深(m) Average water depth	4
最大水深(m) Maximum water depth	7
流入河川 Feeder river	56
流域人口(人) Basin population	964,000

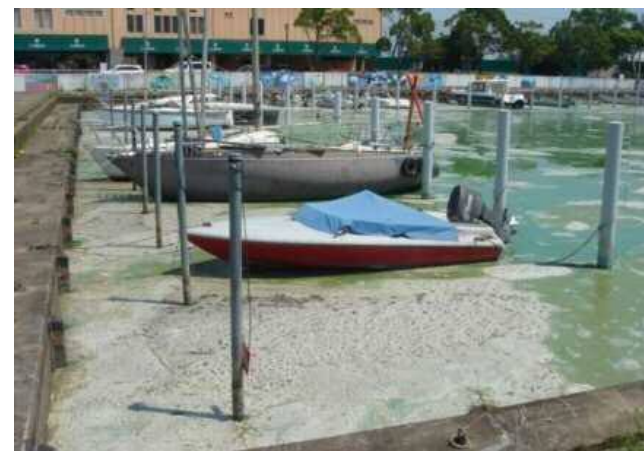
▼2011年8月に発生した土浦港のアオコの状況
Algae bloom occurring at Tsuchiura Port in August 2011

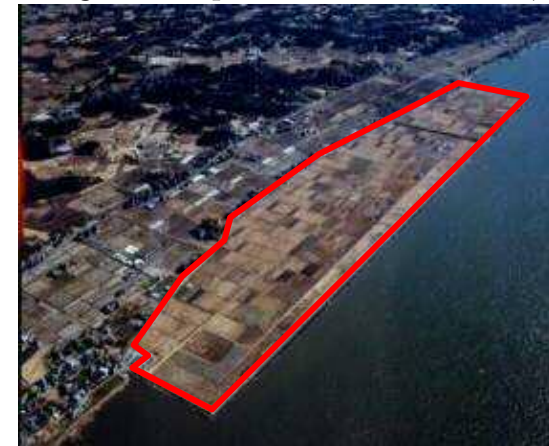
▼浚渫土処理地 (小高地区)
Dredged soil disposal area (Odaka District)

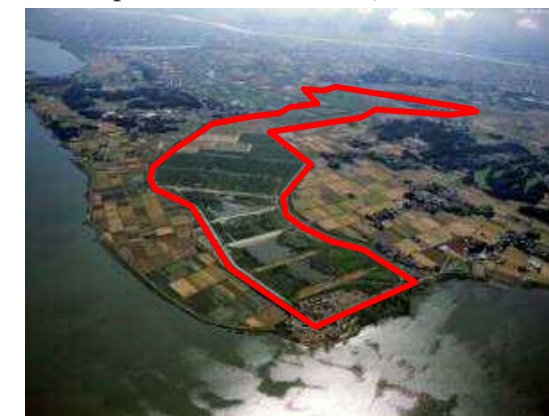
▼浚渫土処理地 (西の洲・甘田入地区)
Dredged soil disposal area (Nishinosu/Amadairi Districts)

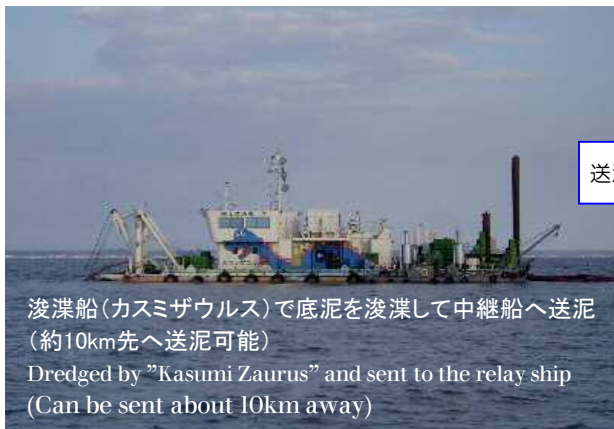
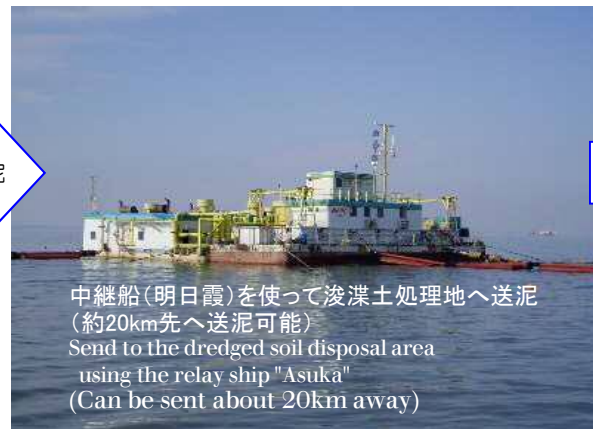
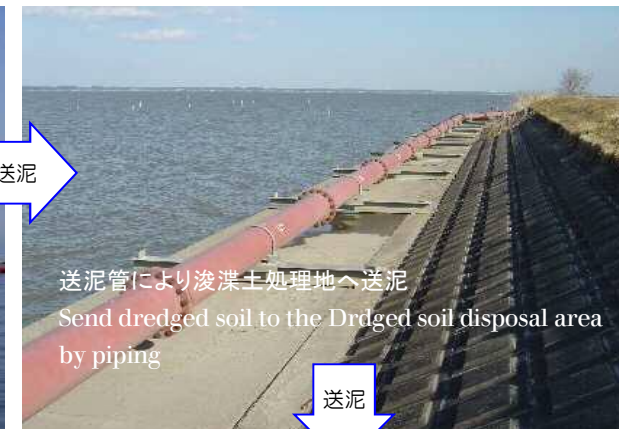
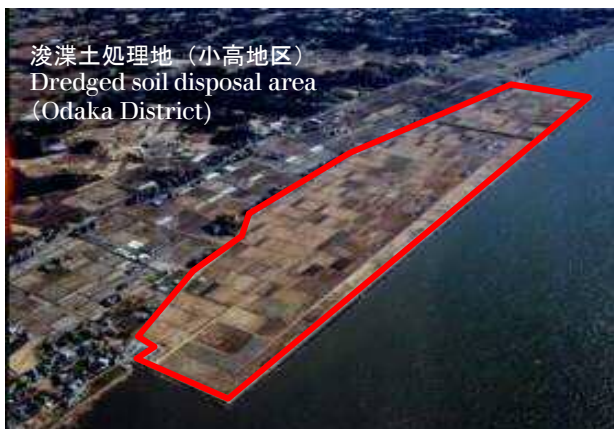
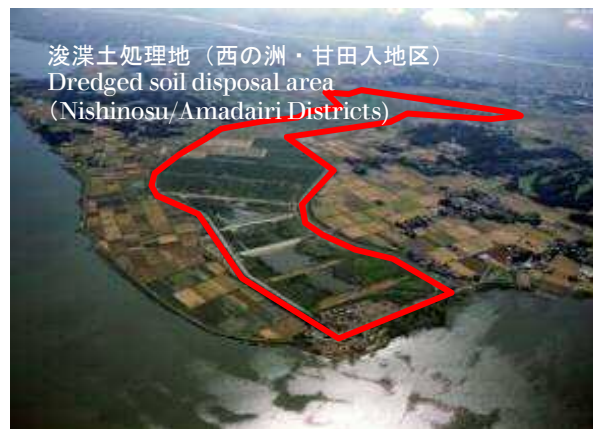
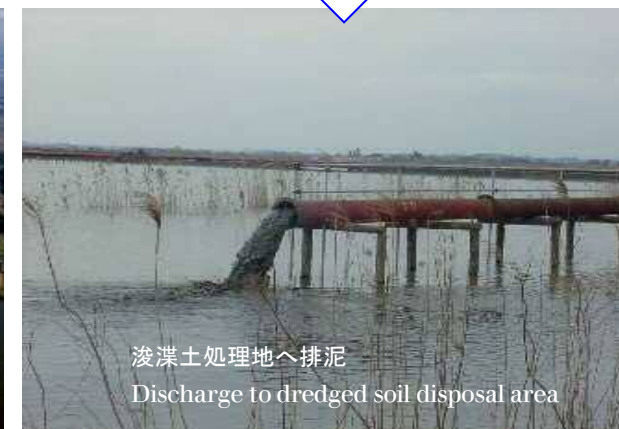
● 1975年～2012年までに栄養塩を含有する底泥8,000,000m³を除去し、底泥からの溶出負荷量を削減しています。また、浚渫された底泥は、低地水田のかさ上げなどに活用され、低地湛水を低減するとともに高生産型農地を生み出しています。

Eight million cubic meter of sediment containing nutrient salt was removed from 1975 to 2012, and the amount of the elution load from the sediment was reduced. In addition, the dredged sediment is utilized for raising lowland paddy fields, thus reducing lowland flooding and creating high production farmland.

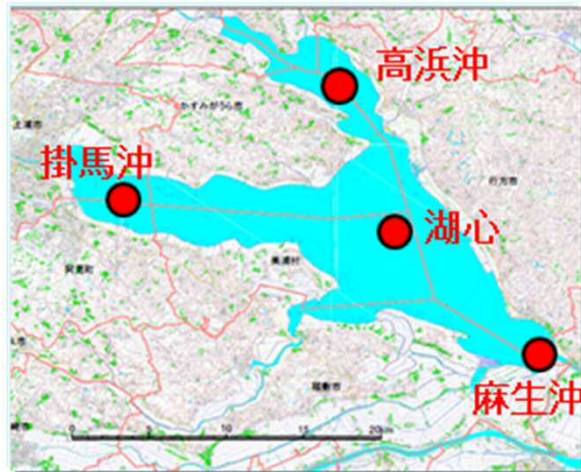
●アオコの発生状況 Generation status of algae bloom

- ・下水道整備や農業・畜産対策等、流域の取り組みと併せて水質が改善してきたと考えられます。
I can think it's merged with a match in a basin of sewage system maintenance, agriculture and a stockbreeding measure, and the water quality has improved.

アオコ発生状況 (経年変化)

Generation status of algae bloom (The passing years-like change)

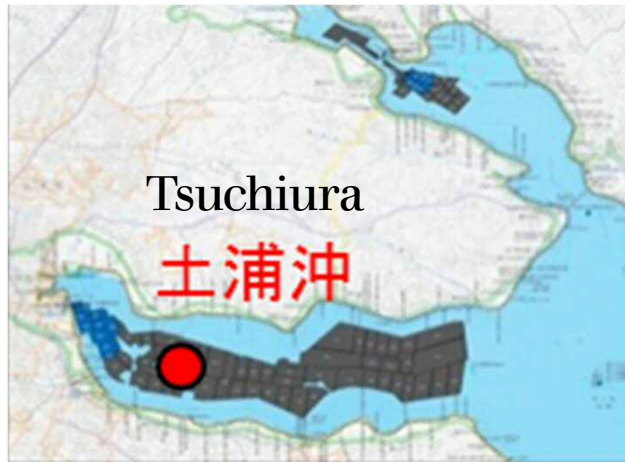
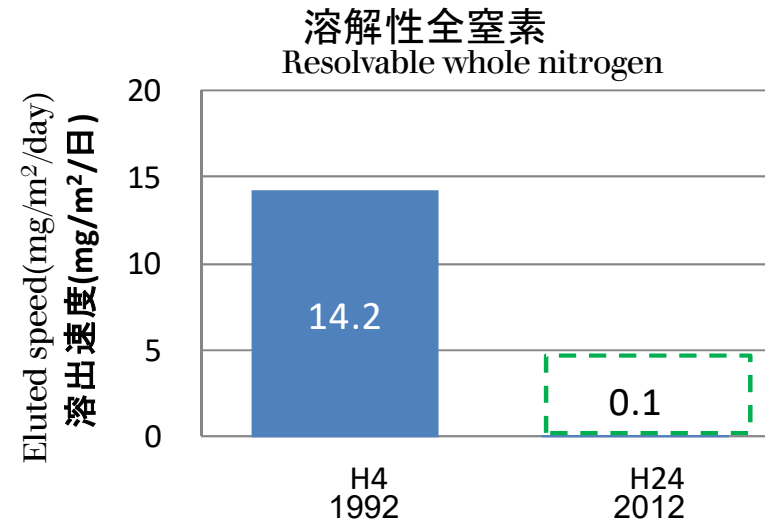
- 浚渫を行った箇所では底泥からの栄養塩（窒素、リン）の溶出速度の減少が確認されています。The decrease of dissolution rate of nutrient salt from bottom mud (nitrogen and phosphorus) is confirmed at a dredged part.

底泥からの窒素・リン溶出速度の変化（土浦沖）
Nitrogen from bottom mud and change in phosphorus (Tsuchiura)
