Az emberi tevékenység és az éghajlatváltozás hatásai a Balaton ökoszisztéma szolgáltatásaira

Vízminőségvédelmi nagyberuházások a Balaton foszfor terhelésének csökkentésére

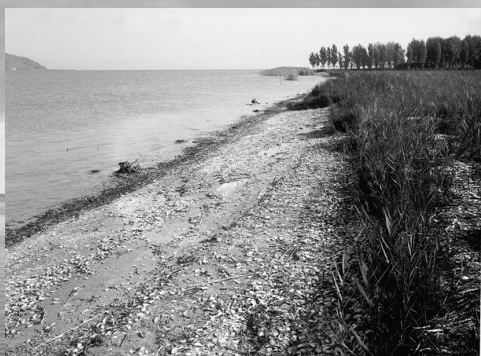
A Balaton déli partjának természetes állapota esztétikus, kedvező a halak ivásához, a hullámvérés kisodorja az elhalt élőlényeket.

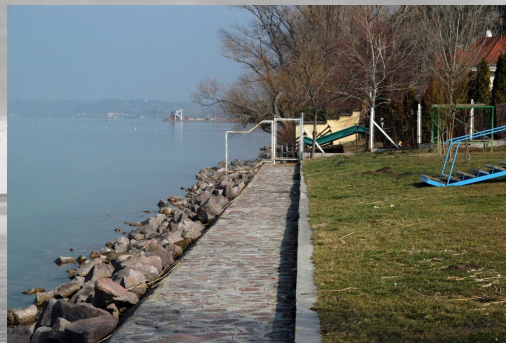
A kikövezett part (>150 km!) csúnya, a halak szaporodását nem segíti, az elhalt növények, állatok benn maradnak a vízben, kedvez az invazív fajok megtelepedésének.

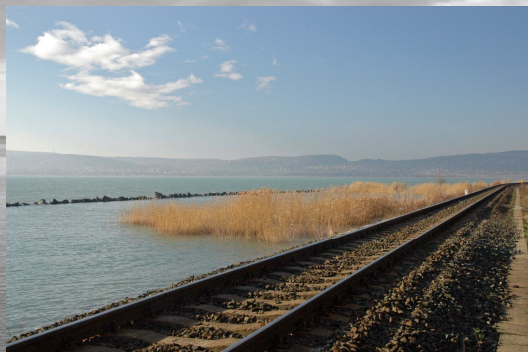
### A vasút védelmében készült kőszórás (2006)

### Kövezett, betonozott part hossza=143 km

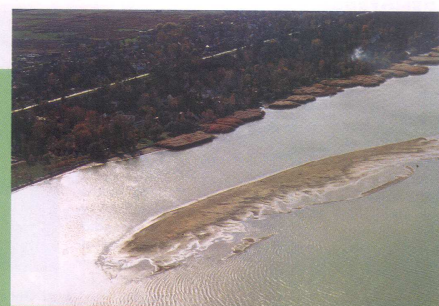
## Homokzátony 2002

Homokpad Balatonfenyves előtt 2002 nyarán

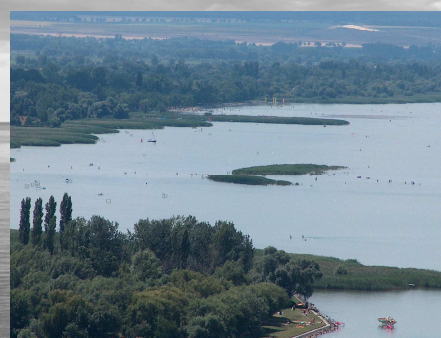
## Homokzátony 2004
